中國國家數碼地面電視制式系統
技術測試報告

亞洲電視有限公司
電視廣播有限公司
聯合編製

二零零七年六月四日發佈

国家数字地面电视制式系统
香港实地测试报告

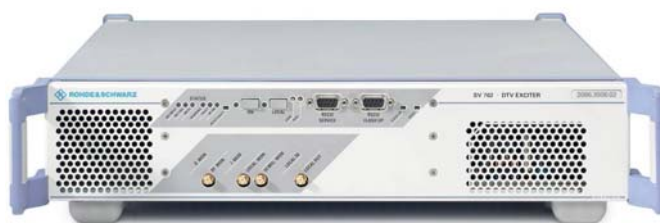
图 3.1 R&S 公司 SV702 激励器外观

构建单频网的慈云山和金山发射台站所采用的国标激励器和单频网适配器分别为北京凌讯华业科技有限公司和深圳力合数字电视有限公司共同提供的 R&S SV702 和 UBS DVS 4010E。国标激励器的主要参数及设备外观如表 3.1 和图 3.1 所示, 单频网适配器的主要参数及设备外观如表 3.2 和图 3.2 所示。

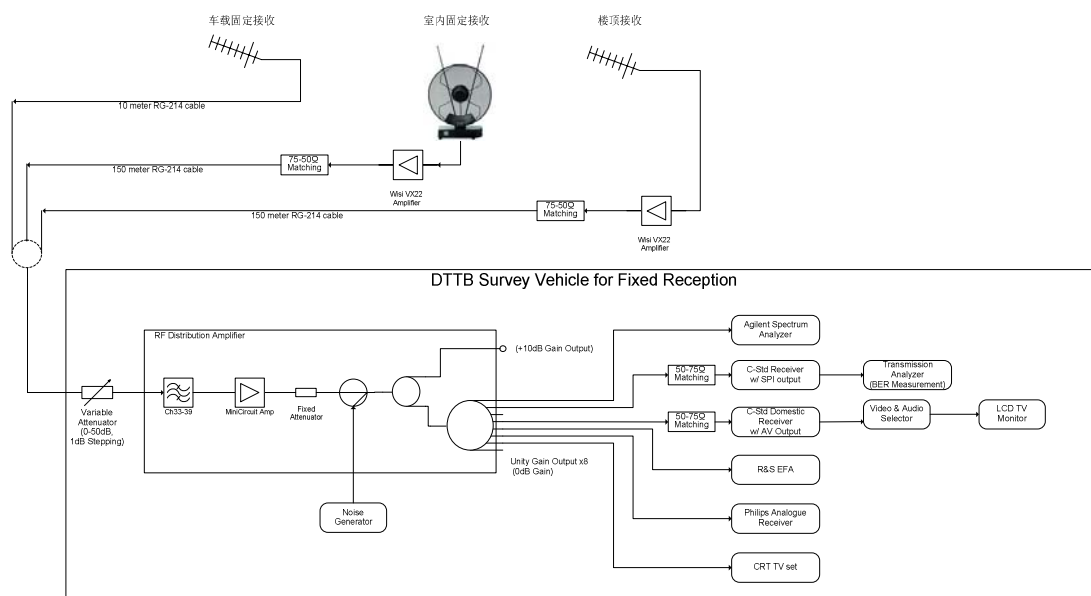
图 4.3 测试车固定接收测试系统框图

固定点测试根据不同的测试项目, 分别通过车载固定接收天线 (1A、1B、1C)、楼顶临时固定接收天线 (2B) 和室内固定接收天线将信号经线缆传送到测试车内的测试设备进行测试。其中 10m 线缆在 CH35 频段的传输损耗为 2.1dB, 150m 线缆在 CH35 频段的传输损耗为 24.93dB。测试车的测试系统框图如图 4.3 所示, 三种天线的主要参数分别如表 4.3、表 4.4、表 4.5 所示。

大厦内同轴电缆分配系统测试包括两项测试: 前端 (Headend) 和用户端 (TV Outlet), 测试框图如图 4.4 所示。信号通过与固定点测试相同的 150m 线缆引入测试车内的测试设备 (见图 4.3 测试车部分) 进行测试。

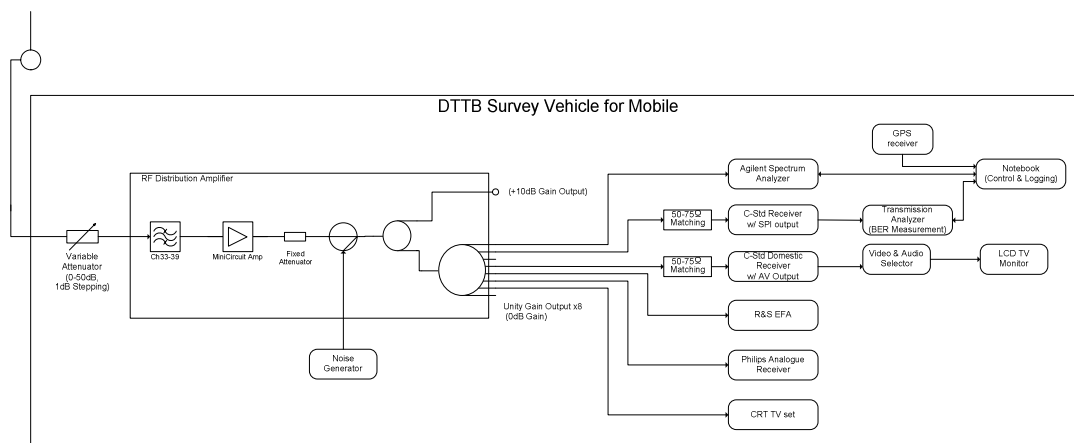
图 4.5 车载移动接收测试系统框图

车载移动测试的测试框图如图 4.5 所示, 车载移动接收天线将接收信号经线缆传送到测试车内的测试设备进行测试。在车载移动测试过程中, 专用地面数字电视测试软件将通过 GPS、适量分析仪和传输分析仪实时记录每一秒钟的车辆位置 (经纬度)、接收信号电平和误码率, 用于统计平均信号电平、测试时间段内的正常接收百分比等指标。

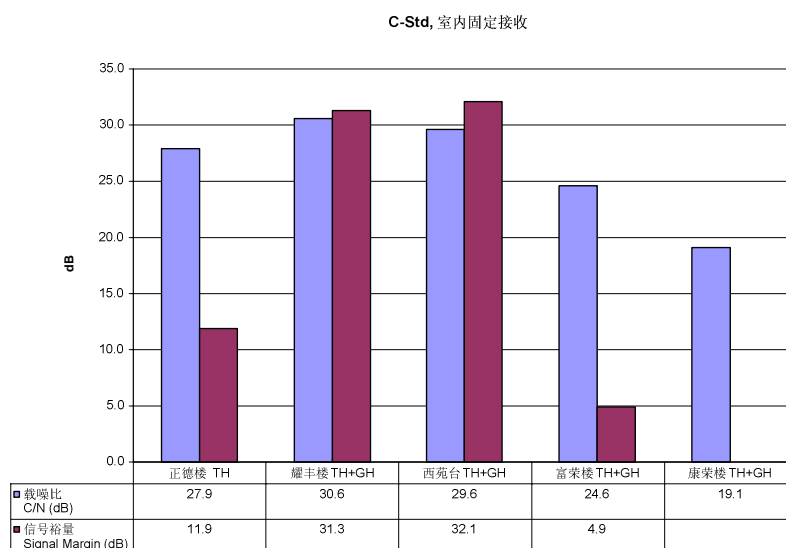
- 室内固定接收测试共包括 5 个测试点：
 - 正德楼
 - 耀丰楼
 - 西苑台
 - 富荣楼
 - 康荣楼
- 5 个测试点中，除了康荣楼因信号多径传播复杂，载噪比相对较低无法正常接收之外，其余 4 个测试点都可以正常接收。
- 4 个可正常接收的测试点中，载噪比最高为 30.6dB，最低为 24.6dB；信号裕量最高为 32.1dB，最低为 4.9dB⁶。
- 各测试点的具体测试数据见附录 10.6。

⁶ 外界环境噪声过大导致耀丰楼和西苑台载噪比门限偏低。

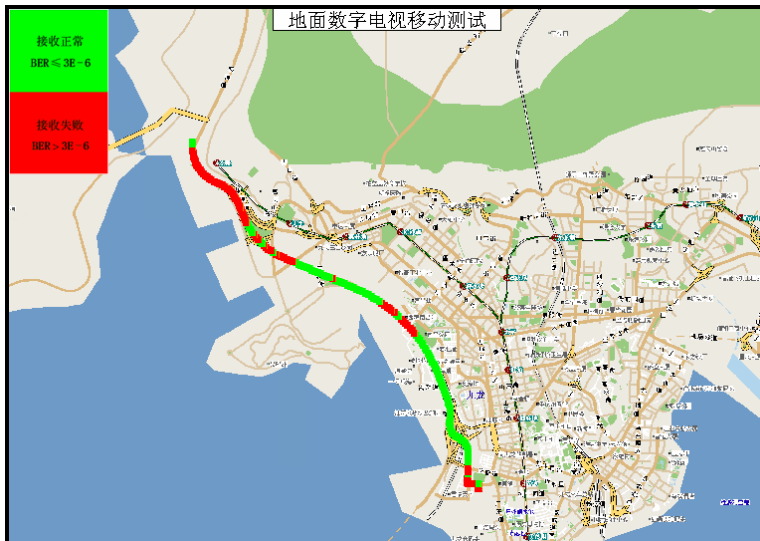
修改芯片寄存器配置之前:

通过修改 C-Std 的 ASIC 接收机的芯片寄存器配置, 考察调整后 C-Std 的 ASIC 接收机的车载移动接收性能。

平均信号电平	成功接收百分比
修改芯片配置之前	-69.015dBm	56.81%
修改芯片配置之后	-67.417dBm	84.91%

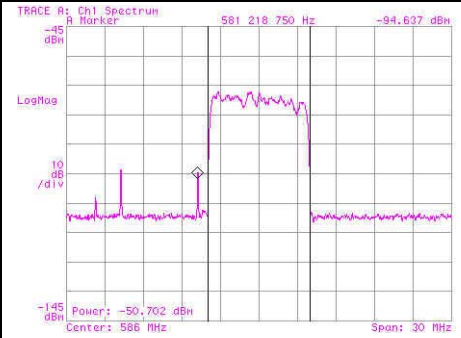
日期	2006 年 11 月 18 日	位置	22°20'45.8"N, 114°11'48.8"E		
时间	11:40-12:15	天气	晴/多云/小雨		
海拔高度	103m	天线高度	9m	天线方向 (T.N.)	30°

TH+GH		C-Std	
测量带宽	MHz	8	
C	dBm	-50.8	
N	dBm	-94.5	
C/N	dB	43.7	
PRBS 测试码流接收状态		正常	
音、视频接收状态 (SD)		正常	
C_{min}	dBm	-78.8	
主观接收门限	dBm	-78.8	
信号裕量	dB	28.0	
N_{max}	dBm	-67.5	
C/ N_{max}	dB	16.7

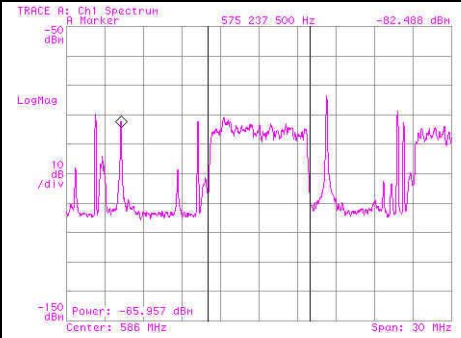
日期	2006 年 11 月 20 日		位置	22°18'08.1"N, 114°13'38.4"E	
时间	19:11-20:00		天气	多云	
海拔高度	4.3m	天线高度	8m	天线方向 (T.N.)	250°

TH		C-Std
测量带宽	MHz	8
C	dBm	-66.0
N	dBm	-94.1
C/N	dB	28.1
PRBS 测试码流接收状态		正常
音、视频接收状态 (SD)		正常
C_{min}	dBm	-72.1
主观接收门限	dBm	-74.4
信号裕量	dB	6.1
N_{max}	dBm	-88.2
C/N_{max}	dB	22.2

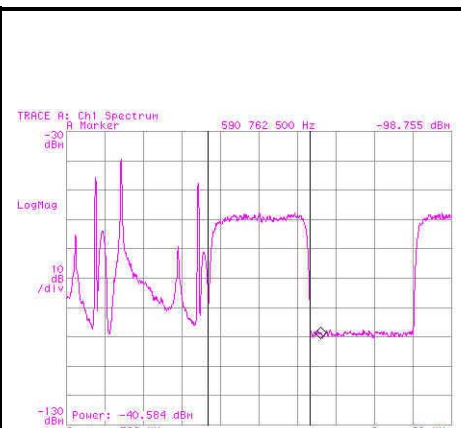
日期	2006 年 12 月 1 日	位置	22°22'2.5"N,114°07'26.9"E
时间	12:20-13:25(Headend) 15:10-16:20(TVoutlet)	天气	晴
Headend 位置	20/F	TV Outlet 位置	20/F

Headend		C-Std
测量带宽	MHz	7.56
C	dBm	-40.4
N	dBm	-80.0
C/N	dB	39.6
PRBS 测试码流接收状态		正常
音、视频接收状态 (SD)		正常
C _{min}	dBm	-78.3
主观接收门限	dBm	-79.3
信号裕量	dB	37.9
N _{max}	dBm	-57.0
C/N _{max}	dB	16.6

TV Outlet		C-Std
测量带宽	MHz	7.56
C	dBm	-39.3
N	dBm	-79.0
C/N	dB	39.7
PRBS 测试码流接收状态		正常
音、视频接收状态 (SD)		正常
C _{min}	dBm	-79.2
主观接收门限	dBm	-79.2
信号裕量	dB	39.9
N _{max}	dBm	-56.0
C/N _{max}	dB	16.7

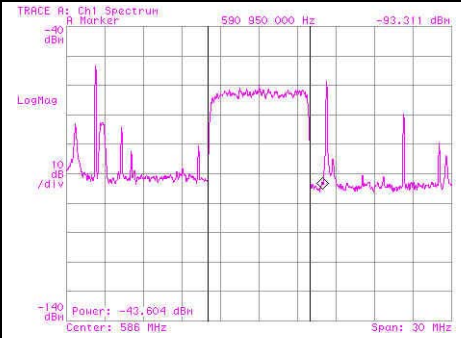
日期	2006 年 11 月 30 日	位置	22°16'53.0"N, 114°07'30.9"E		
时间	16:00-19:24	天气	晴		
天线位置	Room 708	天线高度	1m	天线方向 (T.N.)	10°

TH+GH		C-Std	
测量带宽	MHz	8

C	dBm	-43.4	
N	dBm	-73.0	
C/N	dB	29.6	
PRBS 测试码流接收状态		正常	
音、视频接收状态 (SD)		正常

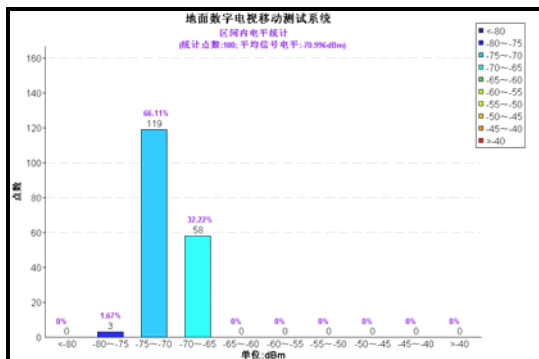
10.8.1 西环加多近街 1

- 在存在潮汐衰落的情况下, 通过数字电视测试软件实时记录连续 3 分钟内每一秒钟的接收信号电平和误码率。
- 3 分钟内误码率低于 3×10^{-6} 的记录点数与总记录点数之比为该项测试的成功接收百分比。
- 西环加多近街 1 在衰减信号到平均信号电平为-58.526 和-64.316dBm 时, 100%可以正常接收; 衰减信号到平均信号电平为-70.996dBm 时, 97.78%可以正常接收。
- 西环加多近街 2 在衰减信号到平均信号电平为-66.65 时, 95.03%可以正常接收; 衰减信号到平均信号电平为-68.425dBm 时, 82.22%可以正常接收; 衰减信号到平均信号电平为-74.346dBm 时, 18.89%可以正常接收
- 为了定量说明系统承受潮汐的能力, 根据实际潮汐影响所造成的信号电平的变化量, 在本次测试中采用了 3 个档次的信号衰减量, 即 0dB/6dB/12dB。

在本节中每组图有三个，其中上方的图为信号电平和误码率曲线，左下图为接收信号电平的统计图，右下图为误码在各种电平的分布统计。

衰减量	平均信号电平 (dBm)	成功接收百分比
C-Std 0dB	-58.526	100
C-Std 6dB	-64.316	100
C-Std 12dB	-70.996	97.78

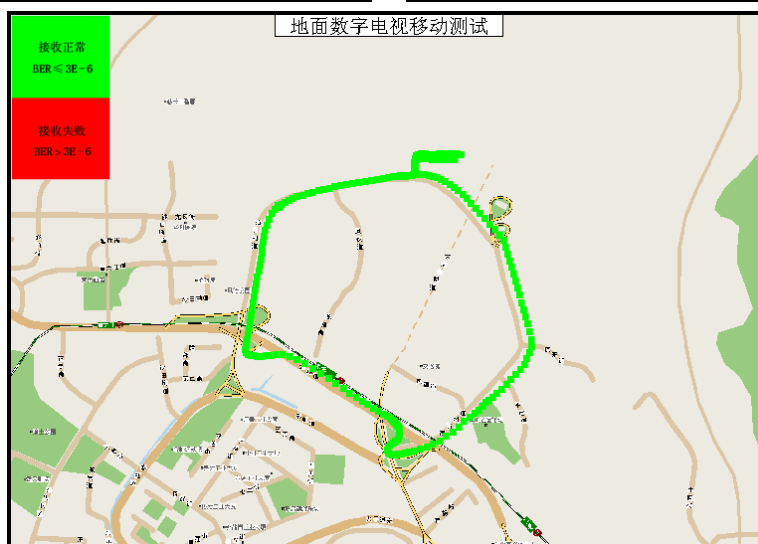
10.9.3 钻石山

QPSK:

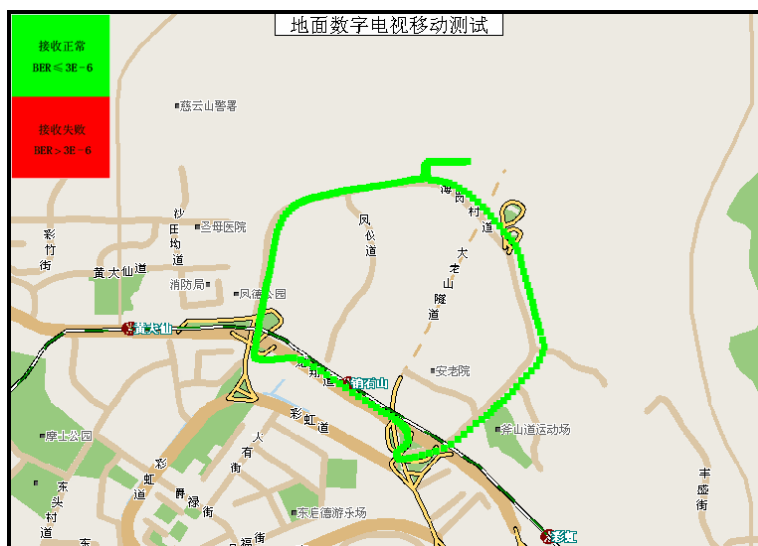
16QAM:
